Direkt umgelagerte Vegetationsziegel: Durchwurzelung und Vegetationslücken nach 5 Jahren

Nora Marti, Nina von Albertini und Bertil O. Krüsi

Bei der Strassenkorrektur der Julierpassstrasse im Zeitraum 2008-2013 durch das Tiefbauamt Graubünden kam in der Schweiz erstmals die Methode der grossflächigen und nahezu flächendeckenden Direktumlagerung zum Einsatz. Da bei Begrünungen in Hochlagen neben der Etablierung einer standortgerechten Vegetation insbesondere die Erosions- und Rutschbeständigkeit wichtig sind, wurde in dieser Studie geprüft, wie rasch sich die umgelagerten Vegetationsziegel mit dem Untergrund stabil verbinden.

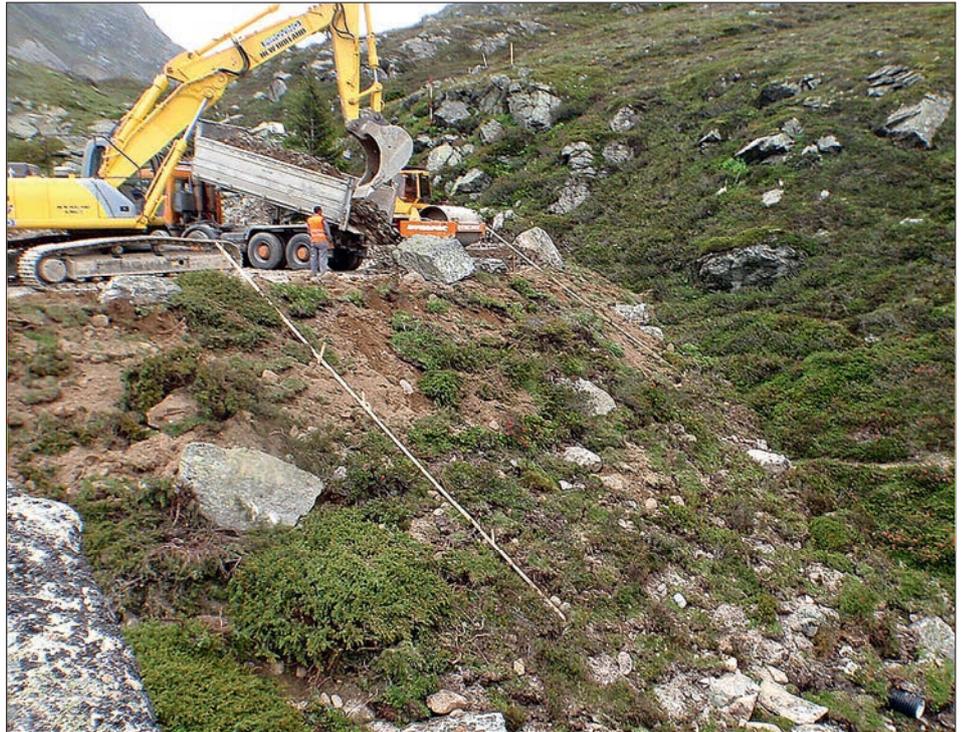
Abb. 1: Direktumlagerung im Untersuchungsgebiet: Vegetationsziegel werden ohne weitere ingenieurbiologische Massnahmen (z.B. Befestigung mit Holznägeln) direkt und stabil zwischen die fest in den Boden eingelagerten Blockschuttfelsen eingebracht (von Albertini 2014).

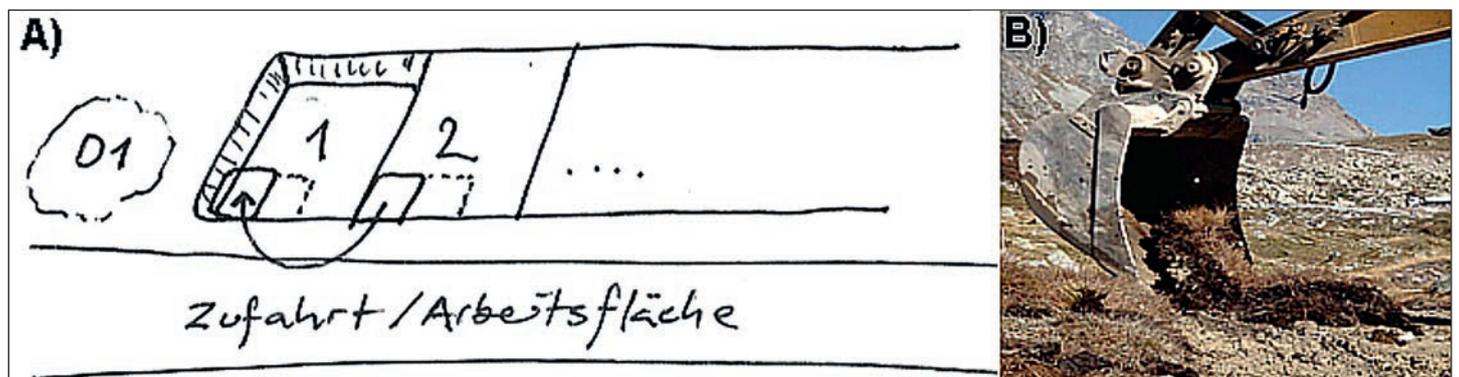
Abb. 2: A) Schematische Darstellung der streifenweisen Direktumlagerung bei einem Böschungsabtrag gemäss UBB/BBB. Der abgehobene Boden mit Rasenziegeln der Fläche 1 wird in Depot D1 gelegt. Der geforderte Abtrag auf Fläche 1 wird realisiert. Von Streifen 2 wird der Boden mit den Rasenziegeln direkt auf Fläche 1 umgelagert. Diese Arbeitsschritte werden streifenweise weitergeführt (von Albertini & Regli 2012). B) Maschinelle Direktumlagerung von Vegetationsziegeln am Julierpass (von Albertini & Regli 2012).

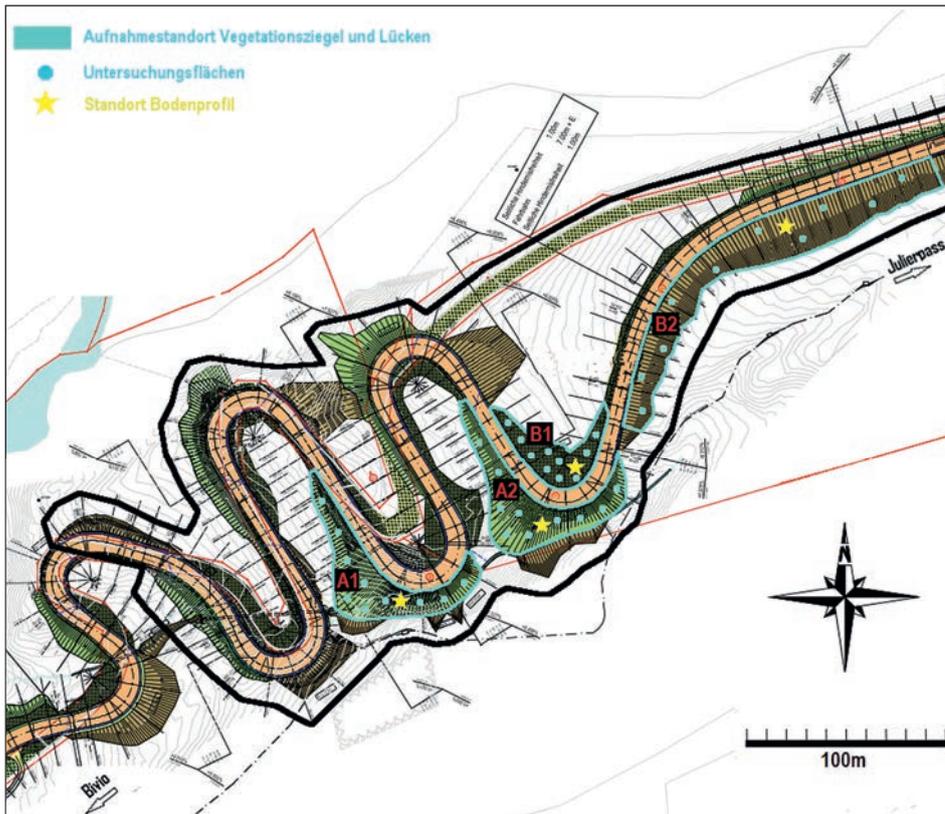
Abb. 3: Direkt umgelagerte Untersuchungsflächen A1, A2, B1, B2 (durch blaue Linien abgegrenzt). In jeder Untersuchungsfläche wurden jeweils 10 Ziegel (blaue Punkte) und die angrenzenden Lücken analysiert. Die Standorte der zentral gelegenen Bodenprofile sind mit Sternen markiert (modifizierter Plan aus von Albertini & Regli 2012).

Vegetationslücken: An jedem der 40 ausgewählten Rasenziegel (Abb. 3) wurden die Zwischenräume zu allen angrenzenden Rasenziegeln in Bezug auf (1) die Grösse der Lücken und (2) die Vegetationsbedeckung (in %) untersucht.

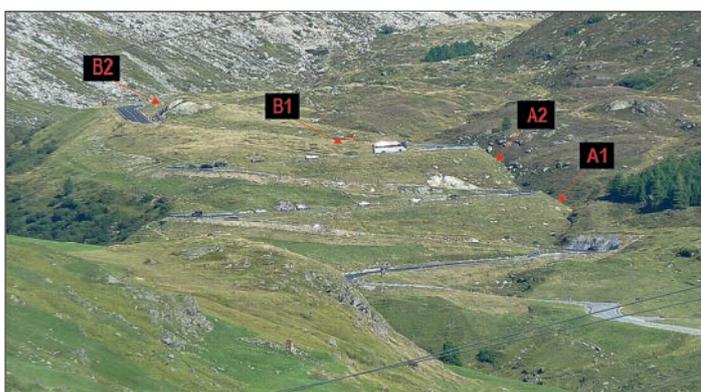
Abb. 4: Die Neigungen und Struktur der Untersuchungsflächen (A1, A2, B1, B2) entsprechen der Topographie in der natürlichen Umgebung. Dank der Bemühungen, das Relief und die Struktur der umgebenden Landschaft aufzunehmen, passt sich die Strasse naturnah ins Landschaftsbild ein (von Albertini 2014).

Bei der Wahl der Untersuchungsflächen wurde darauf geachtet, dass sie für das Untersuchungsgebiet möglichst repräsentativ und auch möglichst gleich alt waren. Die Wahl fiel daher auf die vier direkt umgelagerten, in Abb. 3 & 4 gekennzeichneten Flächen A1, A2, B1 und B2, welche alle im Jahr 2009 erstellt und im September desselben Jahres begrünt worden waren (Tab. 1). Die untersuchten Flächen lagen zwischen 1960 und 2020 m ü.M. und waren südöstlich bis nordwestlich exponiert. Die Teilflächen A1 und A2 hatten eine mittlere Neigung von 45°. B1 und B2 waren mit 25° und 35° etwas weniger stark geneigt. Insgesamt waren die stärker geneigten Flächen A1 und A2 mit 3200 m² ähnlich gross wie die flacheren Abschnitte B1 und B2 mit zusammen 3600 m². In Bezug auf die Neigung waren die vier untersuchten Böschungen für die natürlichen Verhältnisse im Gebiet relativ typisch (Abb. 4).

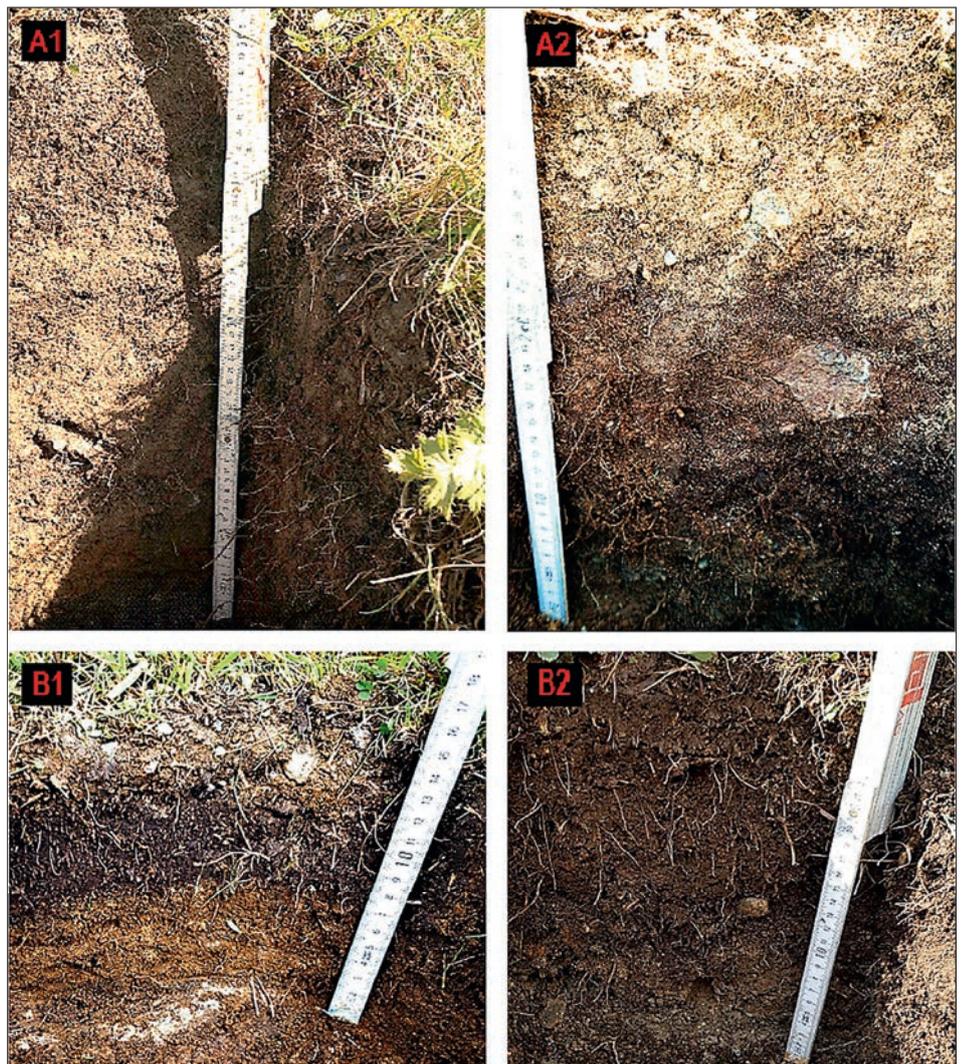
Durchwurzelung: Wie in den Bodenprofilen (Abb. 5) zu sehen ist, waren die Wurzeln der Vegetation auf den umgelagerten Ziegeln vital. In den Profilen der Böschungen A2 und B1 wurden 11–20 Feinwurzeln pro dm^2 festgestellt, und in jenen der Böschungen A1 und B2 21–50 pro dm^2 . In allen vier Bodenprofilen der untersuchten Böschungen zeigte sich, dass in den fünf Jahren seit Begrünungsabschluss die Wurzeln der Vegetation auf den Ziegeln bis in den Rohboden weitergewachsen waren (Abb. 5).

Abb. 5: In allen Profilen ist zu beobachten, dass die Wurzeln der Vegetation auf den Ziegeln vital und in den Ziegel-Untergrund eingewachsen sind.

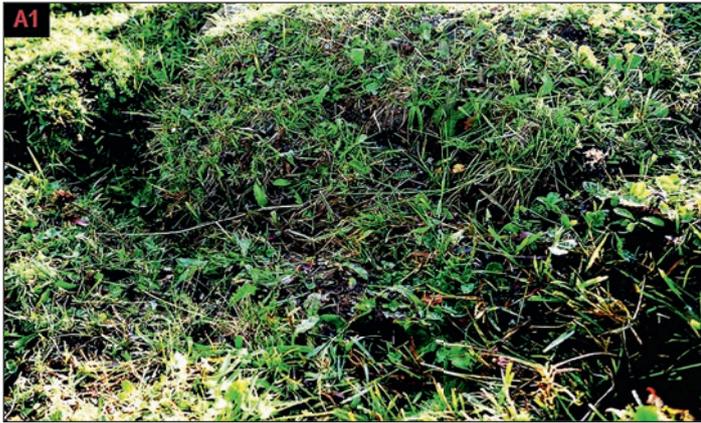
Abb. 6: Untersuchungsgebiet A1: Lückenschluss zwischen direkt umgelagerten Vegetationsziegeln durch Bodeneintrag von den Ziegelrändern und neu aufkommende Vegetation. Die Vegetationszusammensetzung in der Lücke entspricht weitgehend derjenigen auf den Vegetationsziegeln.

diejenige auf den umgelagerten Rasenziegeln (Abb. 6-9). Die Pflanzen, die sich in den Lücken angesiedelt haben, stabilisieren mit ihren Wurzeln das eingeschwemmte Bodenmaterial. Sie schützen, zusammen mit der sich im Laufe der Zeit akkumulierenden Streu, auch diese Flächen wirksam gegen Erosion.

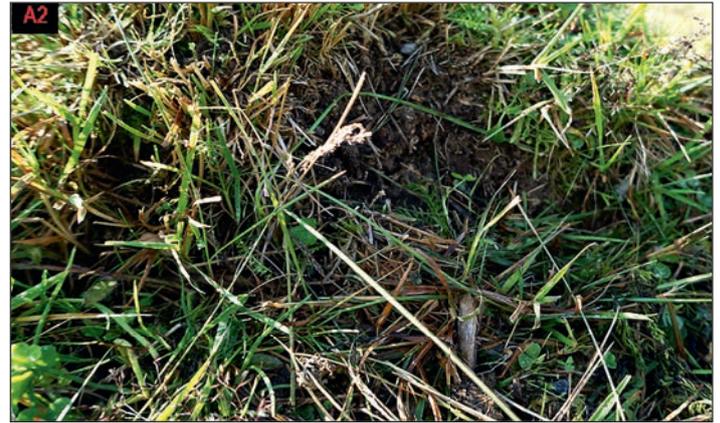
Abb. 7: Lückenschluss im Untersuchungsgebiet A2. Erodierter Ziegelrand: Das Bodenfeinmaterial hat sich direkt unter dem Ziegelrand abgelagert, und die Vegetation vom Ziegel wächst in die Lücke ein.

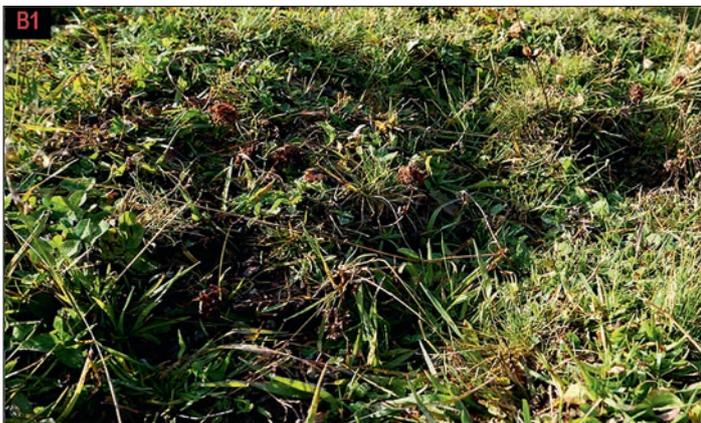
Abb. 8: Untersuchungsgebiet B1: Das eingeschwemmte Bodenmaterial und die Vegetation haben die Lücke zwischen den direkt umgelagerten Ziegeln bereits so weit gefüllt, dass sie fast nicht mehr erkennbar ist.

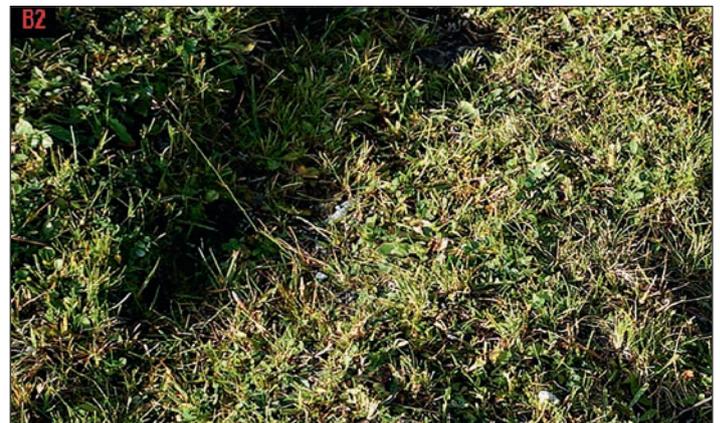
Abb. 9: Lückenschluss im Untersuchungsgebiet B2 zwischen direkt umgelagerten Vegetationsziegeln: Die Lücke ist bereits weitgehend mit Bodenmaterial aufgefüllt. Die vorhandene Vegetation in der Lücke schützt den Boden vor Erosion.

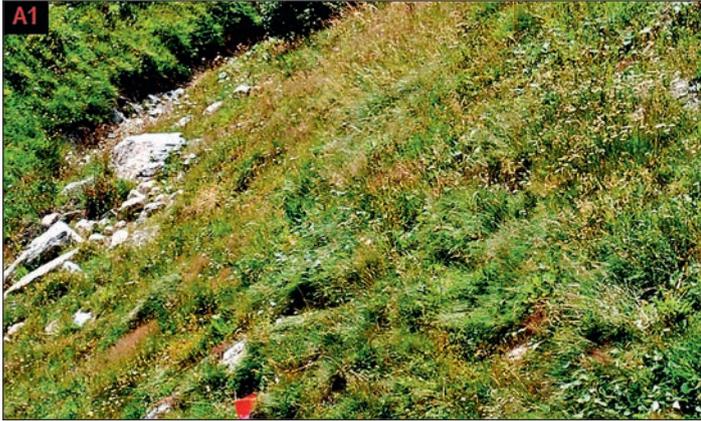
Abb. 10: Die durchschnittlich 45° steile Böschung der Untersuchungsfläche A1 weist einen hohen Vegetationsdeckungsgrad auf. Die Lücken zwischen den Ziegeln sind nur noch schwer erkennbar. Die gewollt naturnahe Gestaltung der Begrünung mit kleinräumig unebener Struktur ist gut erkennbar.
 Fig. 10: Le talus incliné en moyenne à 45° de la zone d'analyse A1 présente un degré élevé de couverture végétale. Les espaces entre les mottes sont difficilement reconnaissables. L'aménagement proche de la nature de la végétalisation avec une structure irrégulière et à petite échelle est bien perceptible.

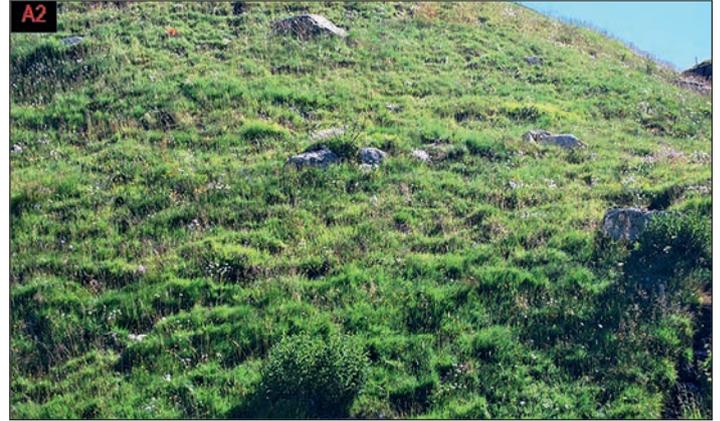
Abb. 11: In der steilen Böschung der Untersuchungsfläche A2 sind die Ziegel fest verankert. Die in den Boden eingelagerten Blockschuttfelsen verleihen der Begrünung zusätzliche Stabilität.
 Fig. 11: Dans la forte pente de la zone d'expérimentation A2, les mottes sont bien ancrées. Les roches d'éboulis entreposés offrent une stabilité supplémentaire pour la végétalisation.

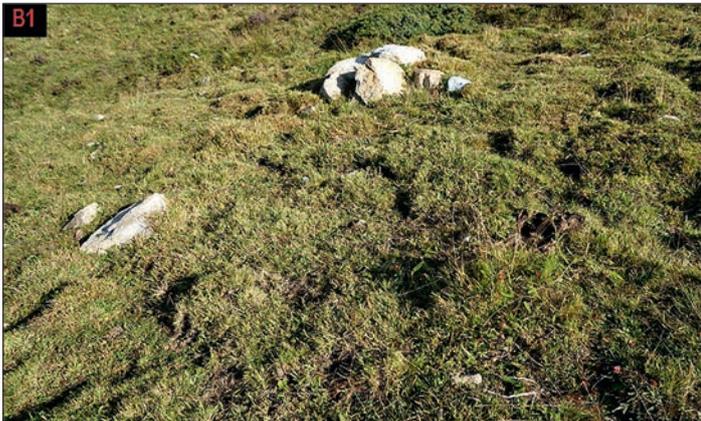
Abb. 12: Die Vegetation und die Flächenbeschaffenheit der Begrünung in B1 sind nur noch schwer von der im linken oberen Bildabschnitt erkennbaren natürlichen Vegetation und Bodenstruktur unterscheidbar.
 Fig. 12: La végétation et la structure de surface de la végétalisation dans la zone B1 s'intègrent à la végétation naturelle et à la structure du sol reconnaissable en haut à gauche de l'image.

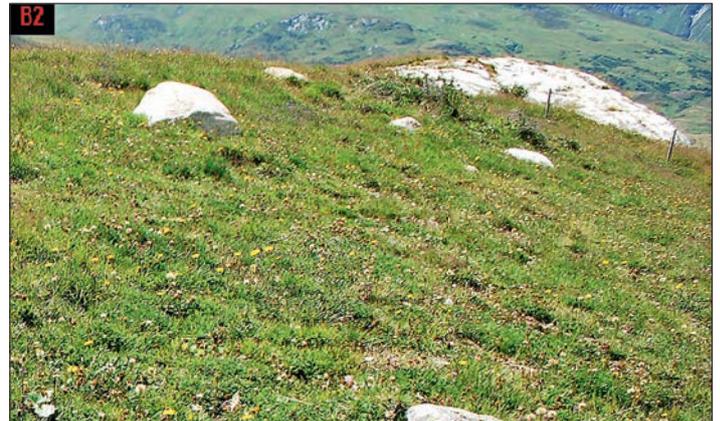
Abb. 13: In der Untersuchungsfläche B2 ist ein gut verankertes, tief in den Boden eingelassenes Blockschuttelement zu sehen. Die Lücken zwischen den einzelnen Vegetationsziegeln haben sich bereits weitgehend geschlossen.
 Fig. 13: Dans la zone d'expérimentation B2, on distingue un élément de roches d'éboulis profondément ancré dans le sol. Les espaces entre les différentes mottes sont déjà largement comblés.
